MEMORIA DE INTERVENCIÓN. Estandartes de Pasión (Vexil-les) Parroquia de San Nicolás. Palma (Mallorca)

Conservación y Restauración
de Tejidos Antiguos

Noviembre de 2020

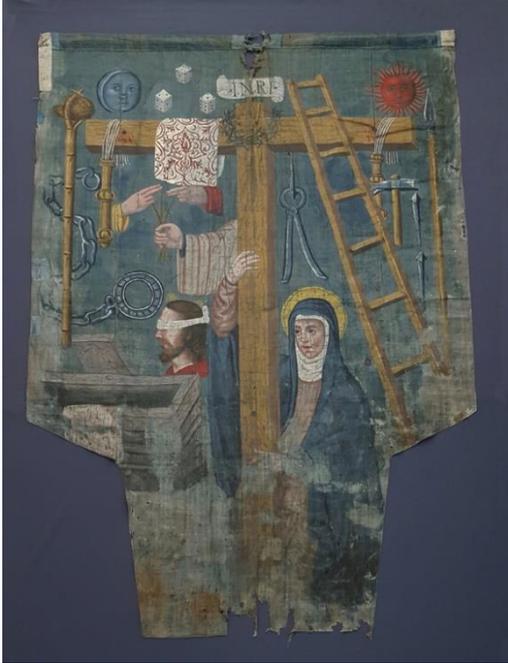
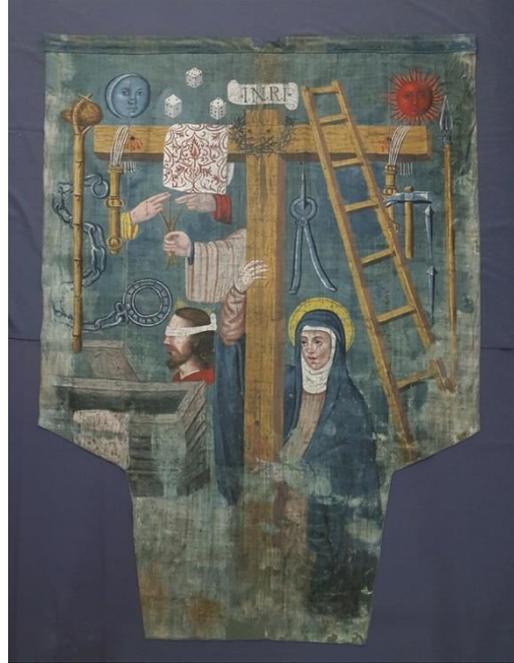
Estandarte 1

Anverso. Antes

Anverso. Después

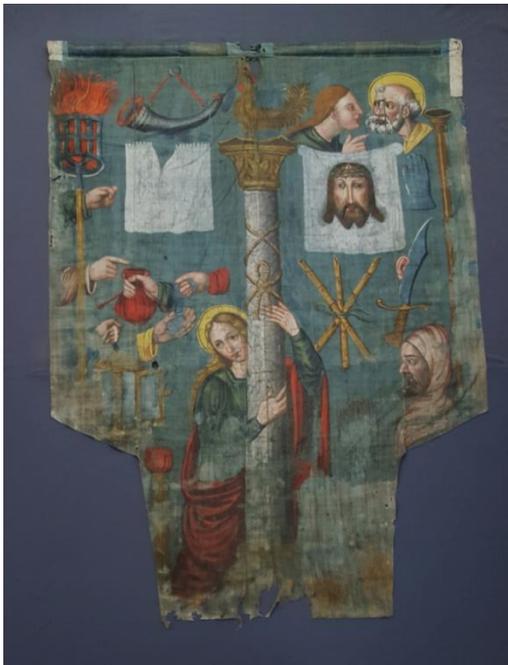
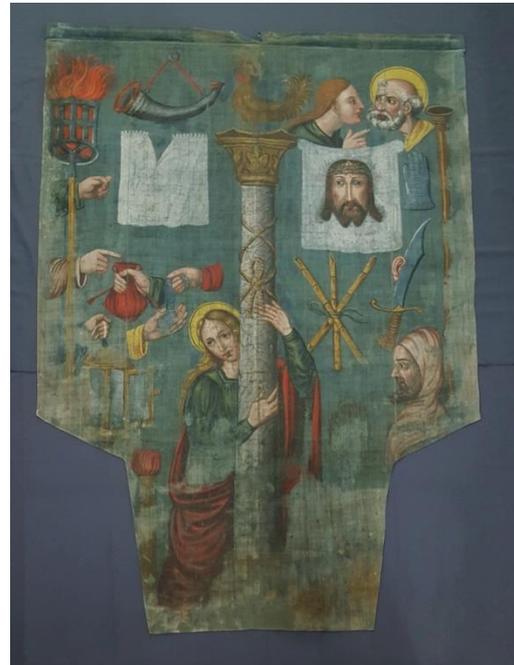
Reverso. Antes

Reverso. Después

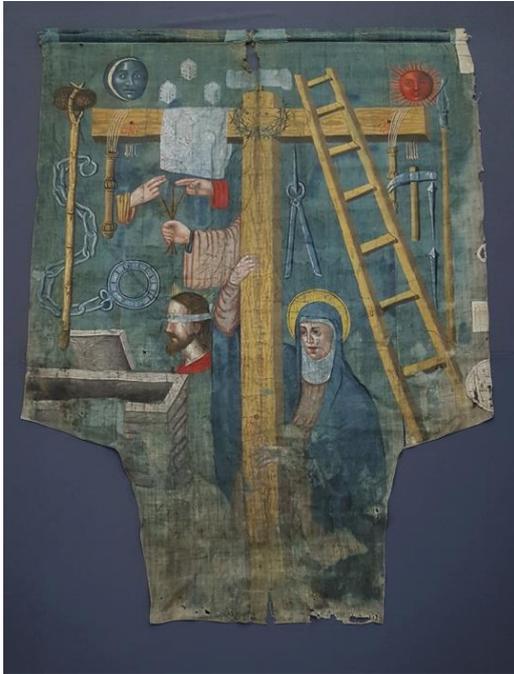
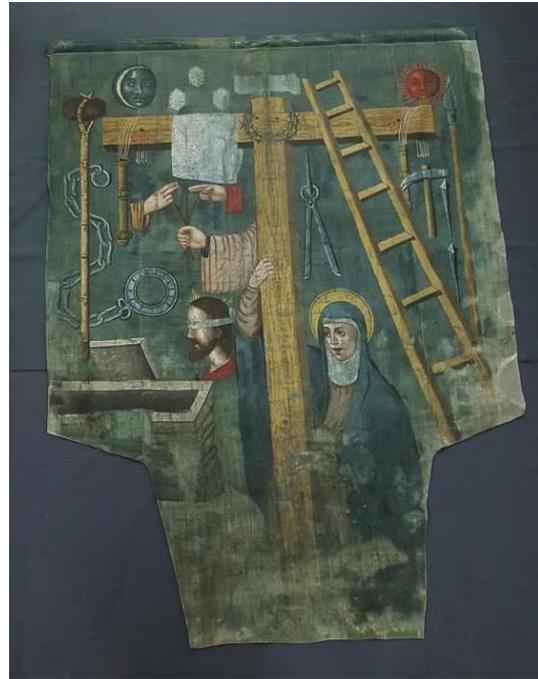
Estandarte 2

Anverso. Antes

Anverso. Después

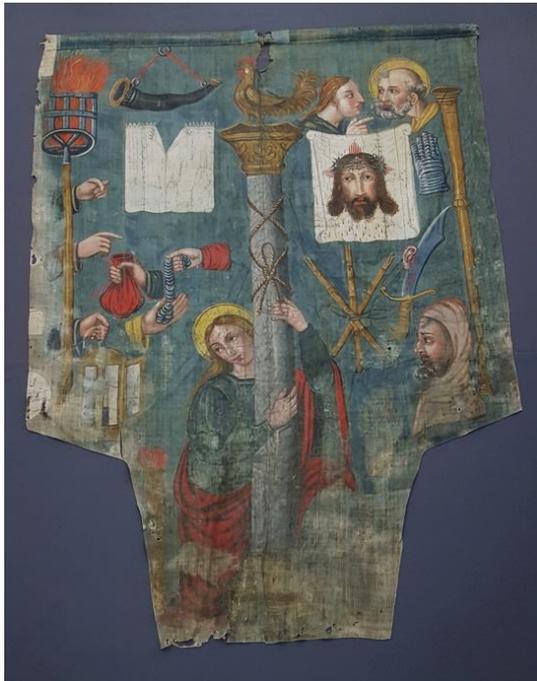
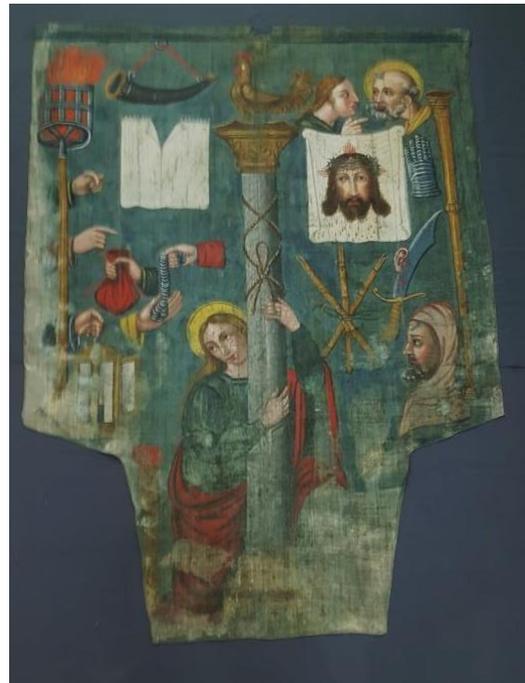
Reverso. Antes

Reverso. Después

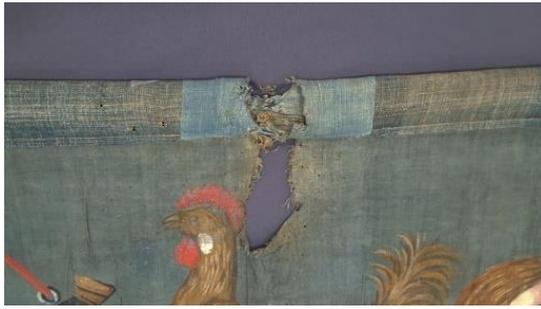
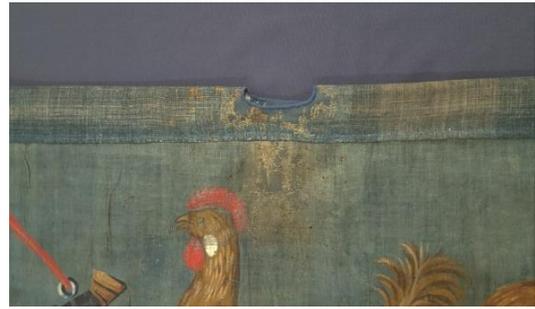
Otro de los daños más significativos que se apreciaba era las pérdidas puntuales de material, centradas sobretodo en la parte inferior de ambos estandartes y en la zona superior, coincidiendo con la vaina para sujetarlos. En esta zona, los desgarros eran considerables, lo cual ponía en peligro la integridad de las piezas. Posiblemente debido a su uso y fruto de una intervención anterior, presentaban también una serie de parches realizados con un tejido con una densidad mayor al original, los cuales estaban creando tensiones. Además, estos parches tenían una tonalidad que distaba de la que posee el tejido, por lo que en algunos puntos dichos parches llamaban la atención del espectador más que el propio tejido.

Antes y después. Detalle de cogida del estandarte

Las vainas de ambos estandartes se reforzaron internamente con un tejido tipo lienzo, ya que es la zona donde se ejerce más tensión a la hora de exponer las piezas. Este tejido de refuerzo no se tiñó, ya que, además de él, para la reintegración volumétrica y cromática de las zonas donde había faltantes, se empleó el mismo tejido de algodón que para la consolidación del tejido principal, realizando posteriormente el encapsulado total de la vaina con Nylonnet[®].

La intervención en sí se finalizó con el montaje nuevamente de la vaina al estandarte, utilizando doble costura de bastillas y punto invisible tal y como lo tenían en origen.

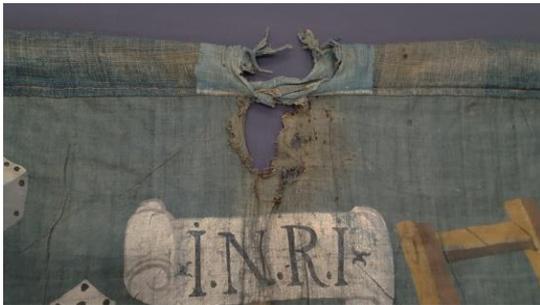
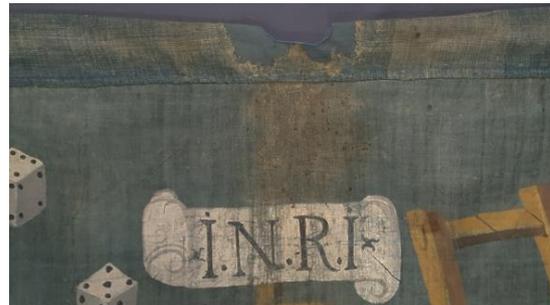
Antes y después. Detalle de cogida del estandarte

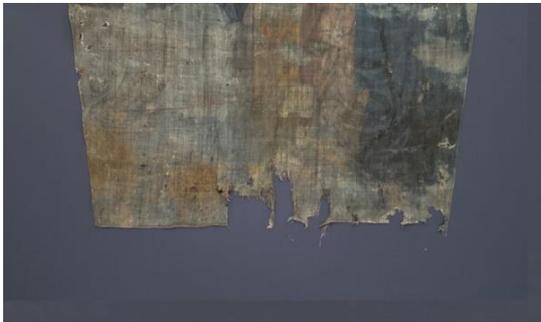
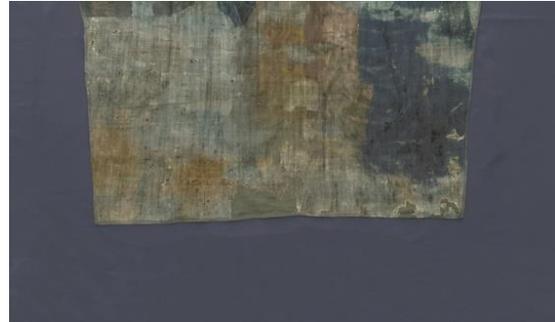
En lo que a la película pictórica se refiere, ésta presentaba pérdidas de material de forma puntual a lo largo de numerosas zonas de las piezas. No obstante, es en los extremos inferiores donde esta pérdida es más acusada, debido posiblemente a que sea ésta una de las zonas que más expuesta ha estado a humedad y alteraciones.

Antes y después. Detalle de la zona inferior del estandarte 1

Tras la humidificación, se llevó a cabo el alineado de la pieza con el fin de corregir todas las deformaciones presentes en ambos soportes textiles. Este tratamiento fue de vital importancia en la zona inferior de los estandartes, donde, a causa de los desgarros presentes, se apreciaban hilos de trama y urdimbre deformados y aglomerados.

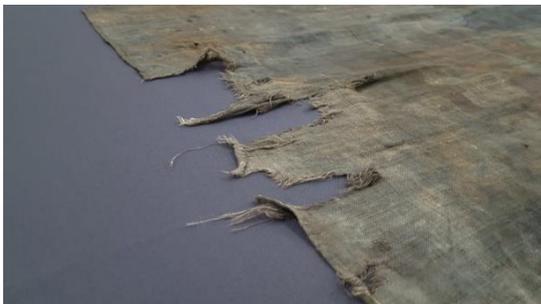
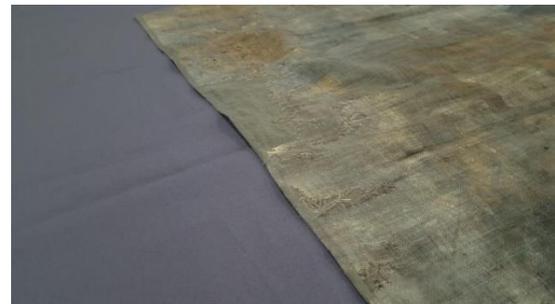
Antes y después. Detalle de la zona inferior del estandarte 1

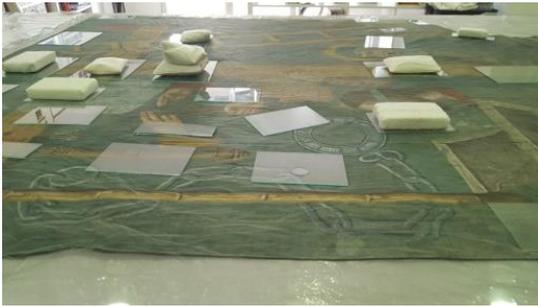
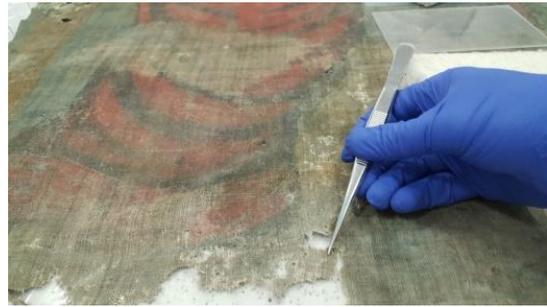
Proceso de alineado de las piezas

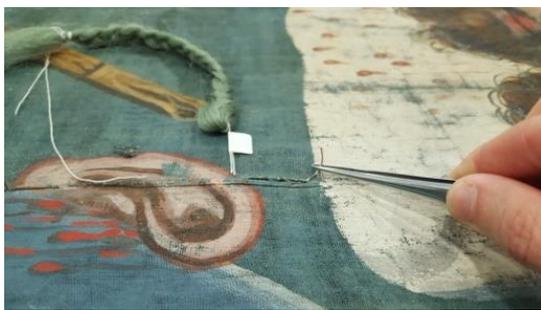
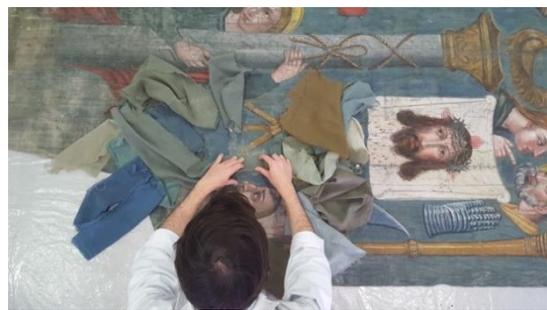
Proceso de consolidación

La segunda fase de consolidación se centró en las pérdidas puntuales del tejido original, ya sea en la parte posterior de cada uno de ellos, en los parches existentes o en la vaina. De esta forma se reintegró “volumétricamente” el tejido, usando tejido de algodón teñido específicamente para entonar cromáticamente como se ha explicado en el apartado anterior.

La tercera fase de consolidación consistió en colocar el Nylonnet[®] teñido por la cara que se decidió como reverso. El Nylonnet[®], al ser un tejido reticular, no impedía la correcta visión y lectura de la iconografía de la pieza.

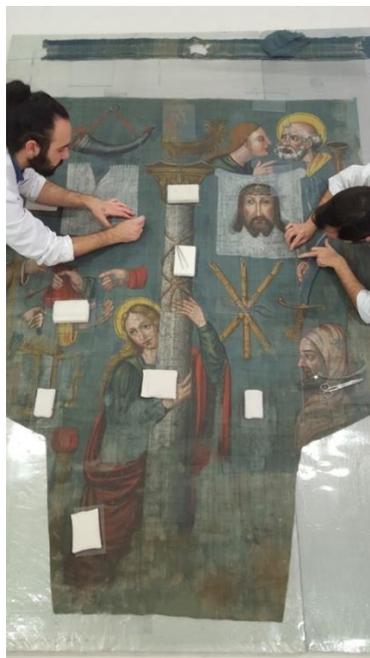
Realización de los puntos de fijación

Este tejido se unió al estandarte mediante costura manual con hilo de seda, utilizando las costuras de los paños que conforman el estandarte para evitar perforaciones innecesarias en otras zonas. Además, para una mejor fijación de ambos soportes, ha sido necesario realizar diversos puntos de fijación, valga la redundancia, teniendo en cuenta que debían ser equidistantes para no crear tensiones pero sin olvidar que se trata de piezas pintadas por ambas caras, por lo que ha sido necesario estudiar bien la pintura para no atravesarla, quedando dichos puntos sobre zonas del tejido que no estuviesen pintados.
